# Triflex in Action

Pergamonmuseum in Berlin

Wetterschutz für Weltkulturerbe

## Pergamonmuseum in Berlin: Wetterschutz für Weltkulturerbe

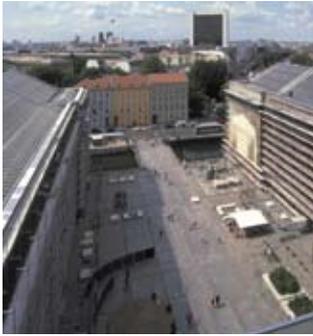
Die mit Drahtglas gedeckten Sattel- und Walmdächer des Pergamonmuseums wurden im Zeitraum 2001 bis 2004 saniert.

Alte Glasdächer gehören zu den besonderen Problemzonen von Museen. Sind sie undicht, können Bausubstanz und Exponate erheblich beschädigt werden. Das Pergamonmuseum besitzt ausschließlich Sattel- und Walmdächer, die mit herkömmlichem Drahtglas gedeckt sind. Ihr Dachstuhl besteht aus einer Stahlträgerkonstruktion. Im Laufe der Jahre waren die Kittungen der in T-Profilen liegenden Glasscheiben versprödet. Die Vögel taten ein Übriges. Sie pickten den Kitt begierig auf und überzogen die Dächer des Gebäudes mit einer dicken Kotschicht. Teile der Metallkonstruktion setzten Rost an. Die Folge: Regenwasser drang in den Dachraum und teilweise auch durch die Lichtdecke hindurch in die darunter liegenden Ausstellungsräume. Stellenweise waren die konstruktiven Dachelemente des Pergamonmuseums akut gefährdet.

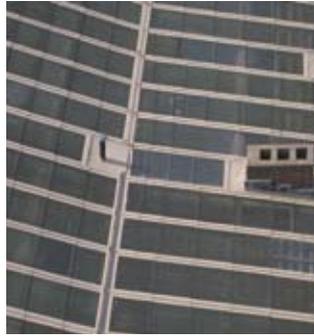
Die homogene Einbindung von allen möglichen Dachgeometrien gelingt mit der Flüssigabdichtung nahtlos.

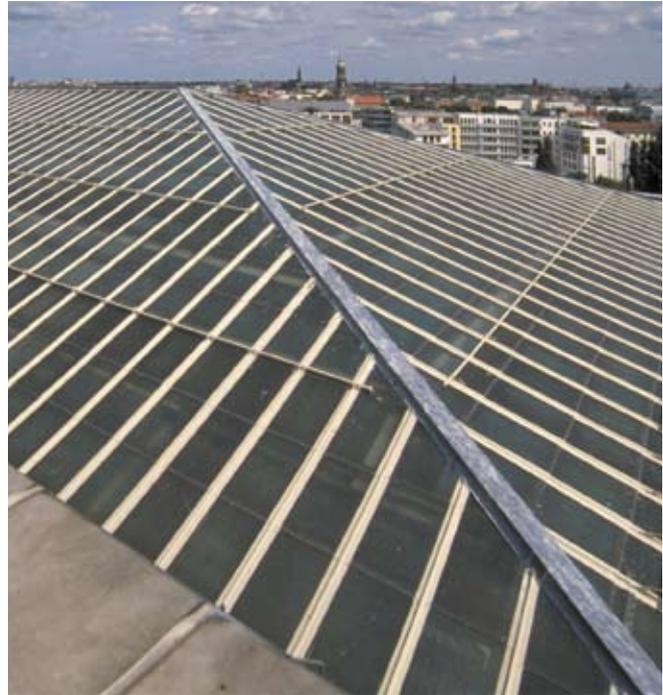
Insgesamt wurden auf einer Länge von 17 Kilometern T-Profile mit Triflex ProDetail abgedichtet.

Als die Berliner Firma Halau Dachdeckerei GmbH im Herbst 2001 den Auftrag zur Abdichtung des ersten Dachabschnitts bekam, sah sie sich mit mehreren Problemen gleichzeitig konfrontiert: Die Dächer haben eine Neigung von 15 bis 30 Grad. Die Glasflächen sind nicht begehbar. Insofern bedienten sich die Handwerker schmaler Laufanlagen – Hühnerleitern nicht unähnlich – die sie in die vorhandenen Querholme einhängten. Abschnitt für Abschnitt begannen sie mit einem mühsamen, kräftezehrenden Reinigungsprozess, bevor sie mit der Abdichtung beginnen konnten. Der Vogelkot musste genauso entfernt werden, wie Roststellen auf den T-Profilen. Alle lockeren Kittungen, losen Partikel und Folienreste wurden abgetragen. Bei der Materialwahl für die geeignete Abdichtung entschied sich der Handwerksbetrieb für Triflex ProDetail. Der vollarmierte Flüssigkunststoff hat eine hervorragende Haftung auf Glas und kommt ohne Grundierung aus. Außerdem zeigen Vögel keinerlei Interesse an Polymethylmethacrylat (PMMA). Das Abdichtungsharz ist werkseitig

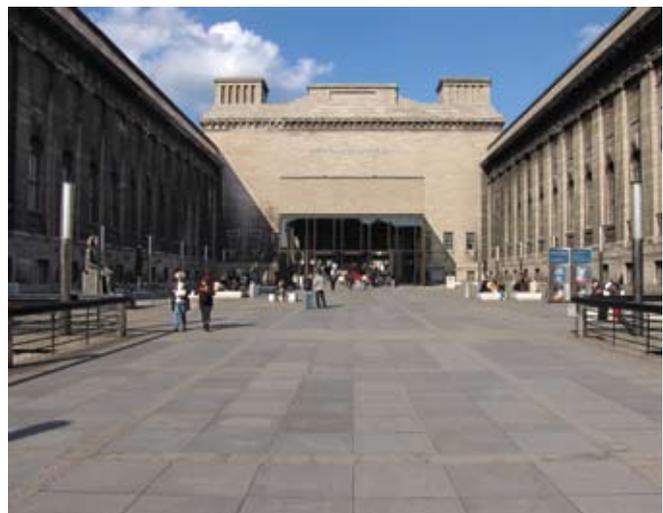
Nach der gründlichen Reinigung der Glasflächen und Metallprofile klebten die Handwerker die Arbeitsbahnen sorgfältig seitlich auf den Glasplatten ab. Dann trugen sie Triflex prodetail mit einem breiten Pinsel auf. In diese Materialvorlage legten sie das 15 cm breite Spezialvlies ein und deckten es mit einer weiteren Lage Triflex prodetail blasenfrei an. Meter für Meter wurde so das Glasdach des Pergamonmuseums nachhaltig abgedichtet. Schließlich summiert sich die mit Triflex prodetail behandelte Fugenstrecke auf über 17 Kilometer. Die alten Glasdächer sind nun wieder bis ins kleinste Detail mit Sicherheit dicht. Zum Schutz des Baudenkmals und des Weltkulturerbes.

Verschmutzungen, Roststellen und lose Partikel wurden entfernt und die Glasflächen vor dem Aufbringen der Abdichtung mit Triflex Reiniger behandelt.

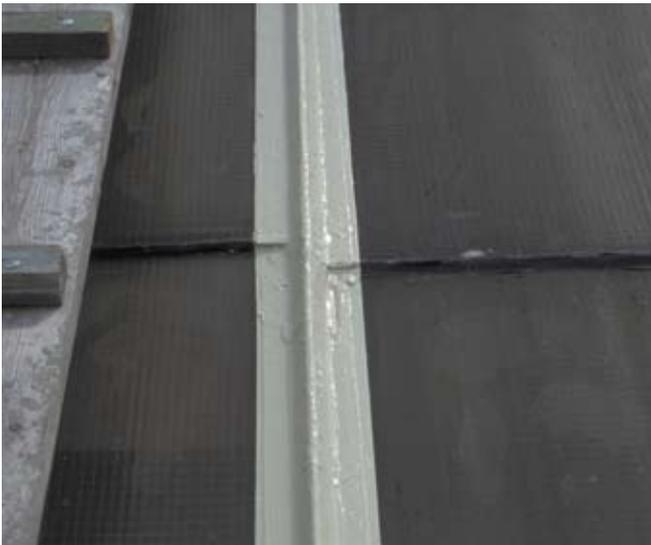
Die mit Triflex ProDetail abgedichteten T-Profile benötigen auf Glas und Metall keine Grundierung.

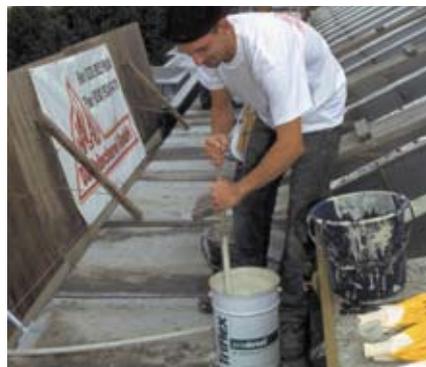
Das 2-komponentige Abdichtungsharz ist bereits nach 30 Minuten regenfest und lässt sich bis -5 °C Untergrundtemperatur verarbeiten.

thixotropiert, dass es selbst bei senkrechten Flächen nicht abgleitet. Insofern war Triflex ProDetail auch der geeignete Werkstoff für die extreme Dachneigung des Museums. Da unter den Arbeitsbedingungen nur eine Verarbeitung in kurzen Abschnitten möglich ist, war es wichtig, dass der Flüssigkunststoff jederzeit dichte Anschlüsse und im Endergebnis eine nahtlose Abdichtung aller Fugen gewährleistet. Der hochelastische Flüssigkunststoff bindet die Drahtglasscheiben nahtlos und unterlaufsicher an die Metallprofile an. Triflex ProDetail passt sich dabei den temperaturbedingten Bewegungen der unterschiedlichen Materialien problemlos an. Bereits nach 30 Minuten bei 20 °C ist Triflex ProDetail regenfest und nach 45 Minuten komplett ausgehärtet. Das schnell reaktive Material kann sogar bis zu Temperaturen von minus 5 °C je nach Untergrund verarbeitet werden: Ein echter Vorteil für Winterbaustellen.

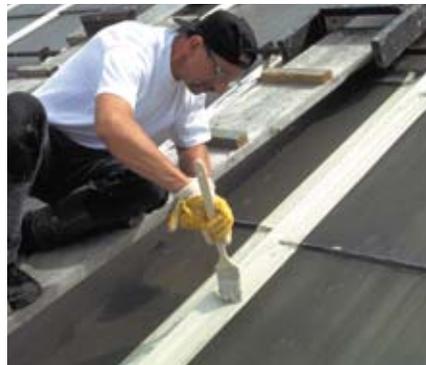
Meter für Meter wurde die vliesarmierte Abdichtung mit dem Pinsel aufgetragen.
